# 「低圧進相コンデンサ」からの火災にご注意を!

## 「低圧進相コンデンサ」とは?

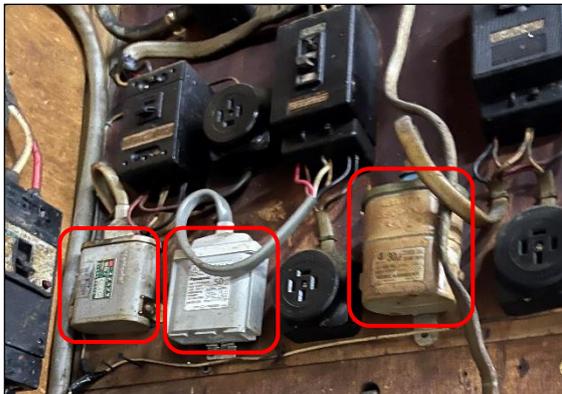
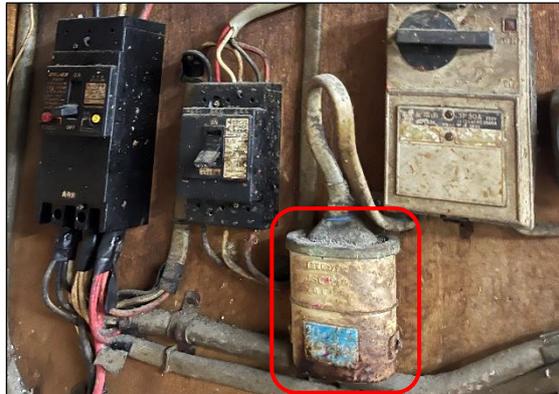
電圧200V～600Vで受電している畜舎、作業場、飲食店等や住宅で、モータで稼働する設備や大型の冷蔵庫等の消費電力を抑える機器として1940年（昭和15年）頃から配電盤等に設置されています。

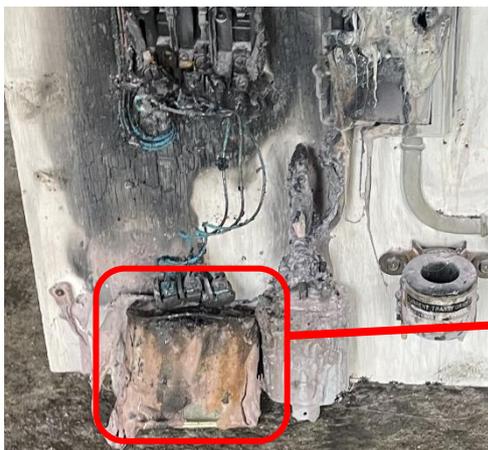
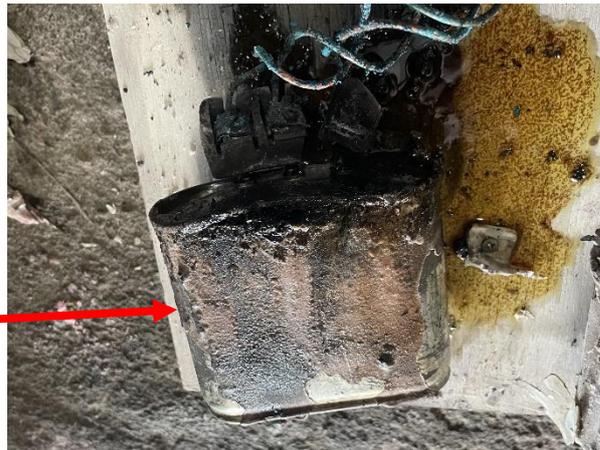
## 出火した低圧進相コンデンサ

- 低圧進相コンデンサが劣化しても電気機器は通常通り使用できるため、異常に気付かないことが多く、突然煙を出して炎を噴き上げます。
- 低圧進相コンデンサは分電盤などに設置されていますが、勤務者や居住者が低圧進相コンデンサの設置を把握していないことがあります。
- 電気機器を使用していなくても、メインブレーカーを切らなければ低圧進相コンデンサに電圧が常時かかっているため、いつ出火するかわかりません。

- ◎ 電気機器を使用しない時はメインブレーカーを切り、低圧進相コンデンサに電圧がかからないようにしましょう。
- ◎ 昭和50年(1975年)以前に製造された低圧進相コンデンサには、保安装置が内蔵されていないため被害が拡大する危険性があります。使用を停止するか、交換する必要があります。
- ◎ 概ね10年以上経過したものは、専門業者による点検を受け、計画的に交換しましょう。
