蛍光灯照明器具をLED化する際、  
あるいは長期間使用した器具を交換する際は

# まるごと照明器具交換 を推奨します。

直管LEDランプと既設の照明器具の組み合わせが不適切な場合、  
**重大事故**が発生しています。

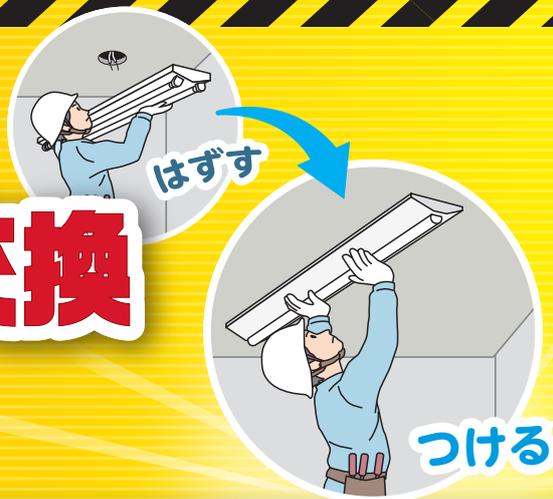
発煙

- LEDランプ種別選択の誤り・施工方法の違い
- 器具(ソケット)の絶縁性能不足
- 継続使用した安定器の劣化 など

発火

- 通電しながらのランプ交換

感電

ランプの  
落下

- 継続使用したソケットの劣化
- ランプの質量超過
- 異常発生時のソケットの熱変形

既設の蛍光灯器具をLED化する際、日本照明工業会は器具交換を推奨しますが、  
お客様のご都合によりG13口金直管LED光源に交換する場合は、JLMA301<sup>(※1)</sup>  
に適合した光源を採用されることをお勧めします。

- ・取り付けの際には、改造工事が必要です。改造工事を行う場合はガイド301<sup>(※2)</sup>に従って工事をしてください。JLMA301に適合した光源をガイド301に従って工事をする事で、不安全となるリスクを軽減します。
- ・誤った組み合わせをした場合でも危険性の低い、片側の口金に商用交流電源から給電する方式を採用しています。
- ・安全を考慮し、定格電圧が150Vを超える場合は二重絶縁または強化絶縁を採用するなど、感電に対する保護を強化しています。
- ・光源自体に、“給電側”や“一般使用者は取り外すことができない”などの注意表示があります。
